写真1 疑似浮き部を有するタイル試験体の試験状況

写真2 特殊工法・大型タイル実壁の試験状況

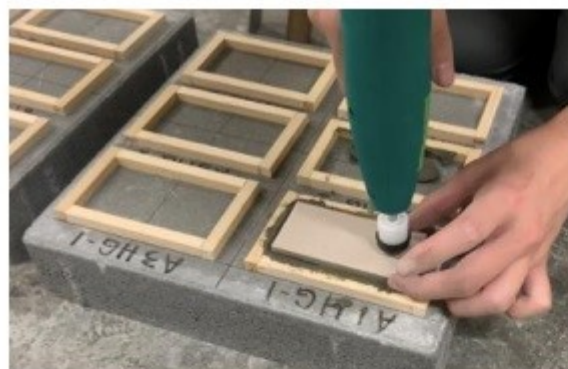
a) 密着張り施工状況

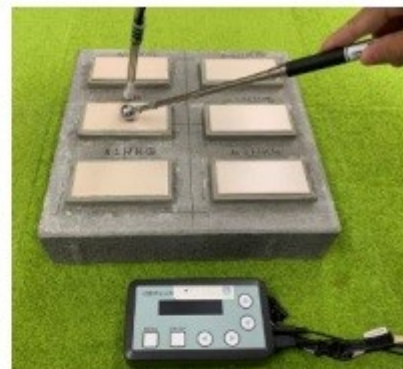
b) 周波数測定状況

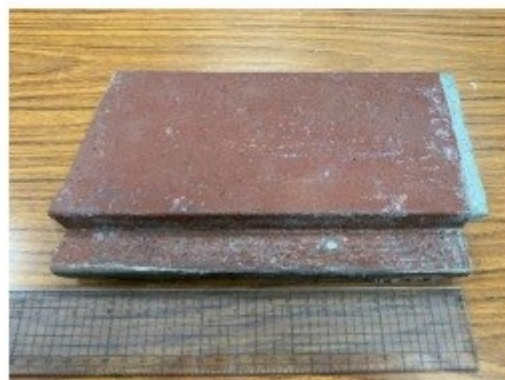
a) 特殊大型タイル
